**I-239 Men's
I-339 Women's**

victor960

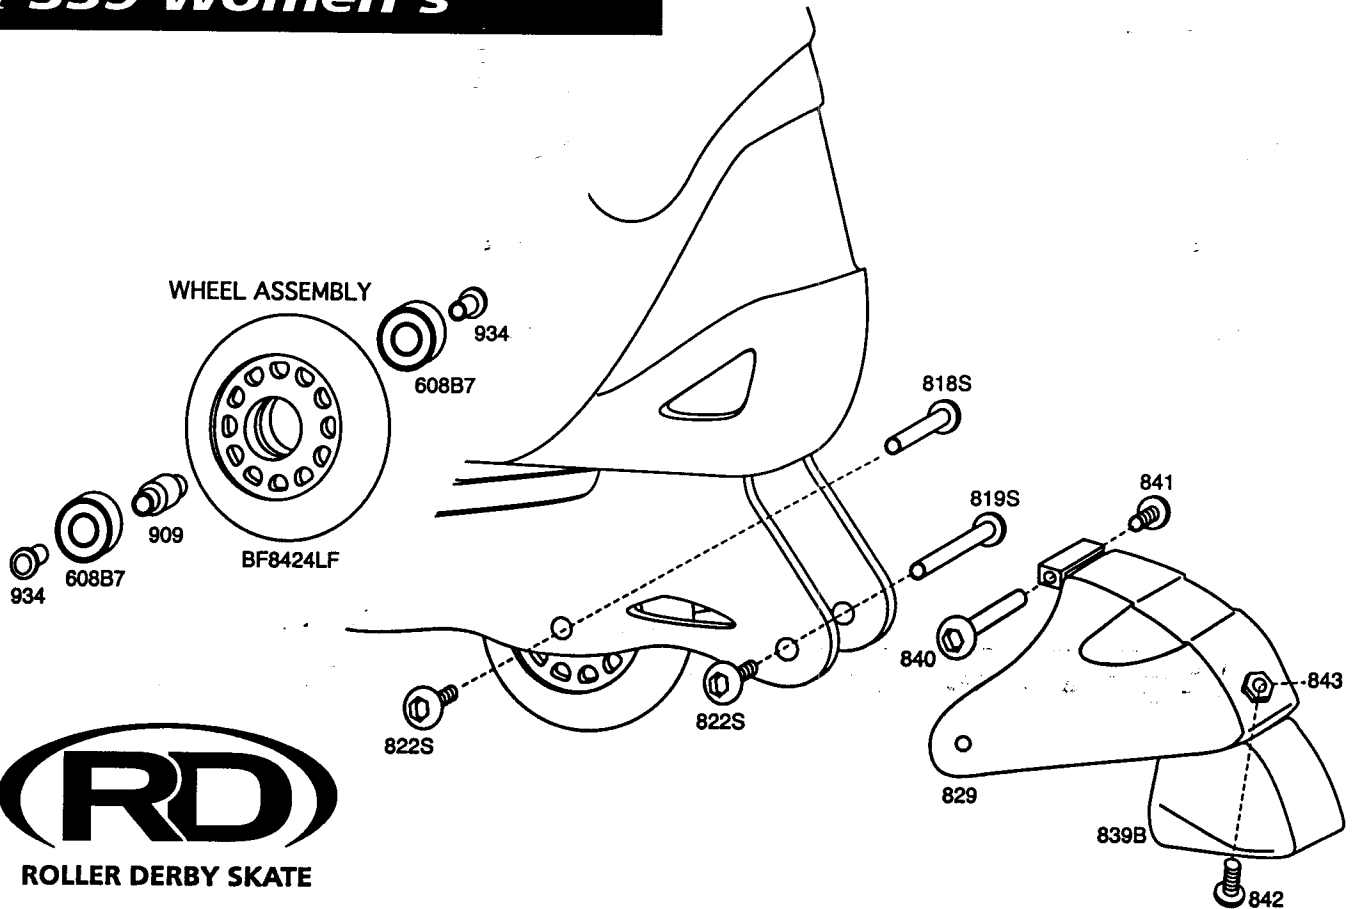
Part#	Description	Cost
818S	35mm Female Axle	0.40
819S	39mm Female Axle	0.40
822S	14mm Male Axle Screw	0.40
829	Heel Stop Bracket	1.75
839B	Heel Stop-BLK	2.50
608B7	Bearing - ABEC-7	2.50
840	32mm Female Bracket Screw	0.40
841	8mm Male Bracket Screw	0.20

Part#	Description	Cost
BF8424LF	Wheel - 84mm Formula Z	5.00
934	Bearing Alignment Insert	0.15
909	Bearing Spacer	0.15
3239L	Strap/Lever - LEFT	1.50
3239R	Strap/Lever - RIGHT	1.50
3339	Clip - BLK	0.50
842	24mm Heel Stop Screw	0.40
843	10mm Heel Stop Nut	0.20

1. Check the axle screws on each wheel. The male and female should be tightened firmly prior to each use.
2. Check heel stop screw before skating. The male and female should be tightened firmly. If heel stop shows substantial wear, it should be replaced.
